# 提高基坑桩顶水平位移监测的工作效率

**发表单位：山东正元建设工程有限责任公司**

**小组名称：济南轨道交通 R2 线监测 QC 小组**

地铁监测中，基坑监测占很大比重，其中，桩顶（坡顶）水平位移监测又是基坑监测的重要组成部分，在各等级基坑监测中均为必测项目。由于存在作业机械遮挡视线、监测点布设质量良莠不齐、工作基点位置不当等因素，导致桩顶（坡顶）水平位移测量工作效率不高。本活动依托我单位承接监测工作的在建济南地铁R2线任家庄站车站基坑进行试验研究，拟通过消除、改进桩顶水平位移监测工作的影响因素，以提高桩顶水平位移监测的工作效率，减少该项工作所占用人力物力，进而为优化项目资源配置做出贡献。

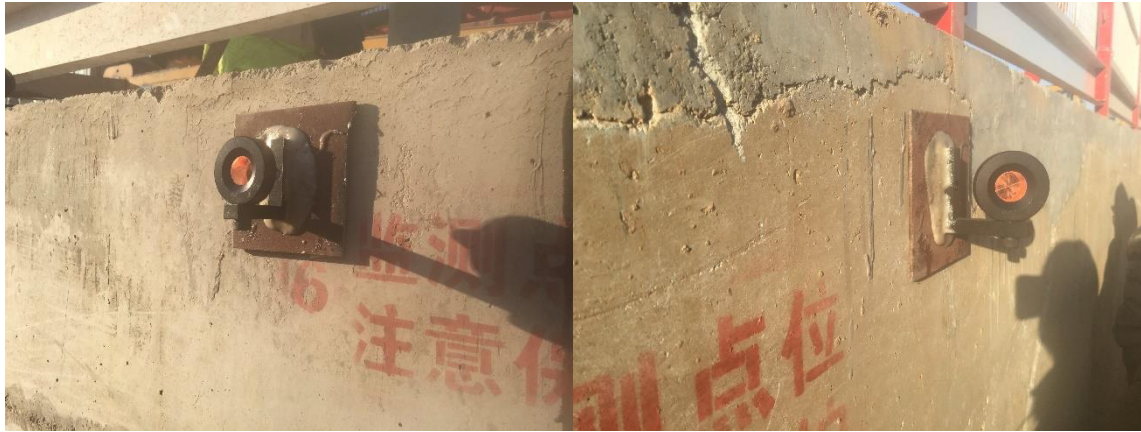
图 8.5 基坑北侧小棱镜布设实例图

测点布设示意图见图 8.4，布设实例图见图 8.5、图 8.6。

任家庄站车站基坑长 208.5m，标准段宽约 19m，盾构井段宽约 24m；由于工作基点 GD3（距离基坑南侧挡土墙 5.0m，如图 8.5）被作为主要使用观测基点，故对 GD3 的适用高度进行计算，计算模型见图 8.7，经计算可知，当工作基点 GD3 高度大于 1.45m 时，能够实现与基坑北侧全部桩顶水平位移监测点相互通视，进而满足工作基点尽可能监控全部监测点的要求，为提供更好的现场观测条件，小组决定将基准点布设高度定为 3m。结合任家庄站场地布置，共布设 3 个工作基点（高度 3m），分别位于基坑东南侧、西北侧、南侧，3 个工作基点构型局部控制网，可有效控制整个场区。为消除仪器对中误差，以尽可能的提高观测精度，工作基点采用强制对中观测墩如图 8.8、图 8.9。

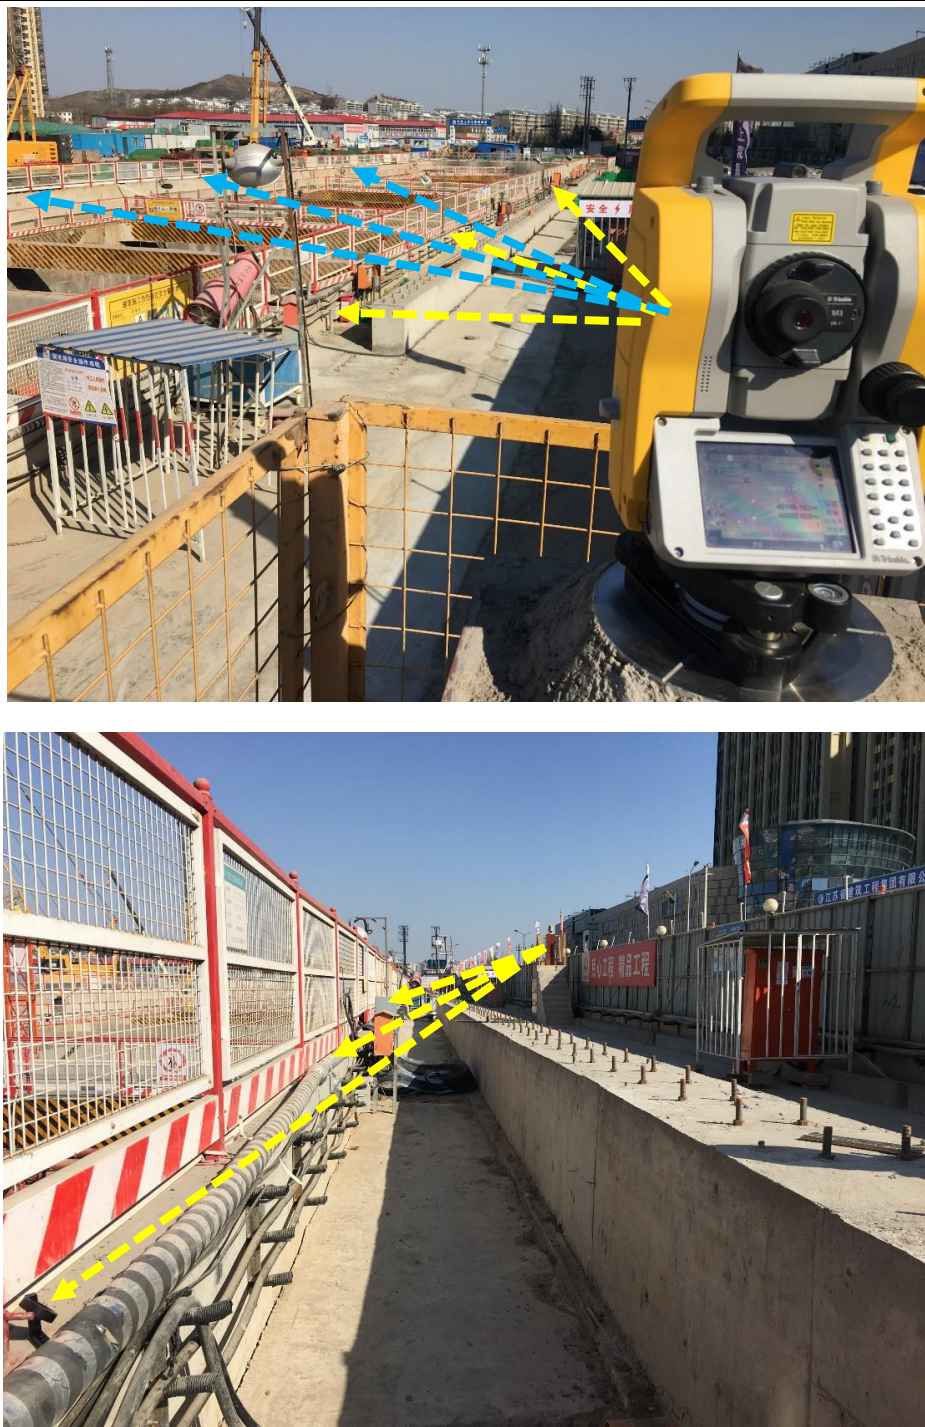
图 8.10 监测点安装位置及棱镜朝向定位图

工作基点布设完成、监测点布设之前，在满足测点布设间距的前提下，先大致定位出各个监测点应布置的位置，然后将全站仪架设在工作基点上，环视整个车站基坑，模拟实际测量过程，通过仪器视口观察协助确定监测点最终布设位置，同时调整棱镜镜面朝向使之面向全站仪（如图 8.10），最后再将监测点（棱镜）进行固定，以最大程度满足监测点与工作基点之间相互通视的要求。

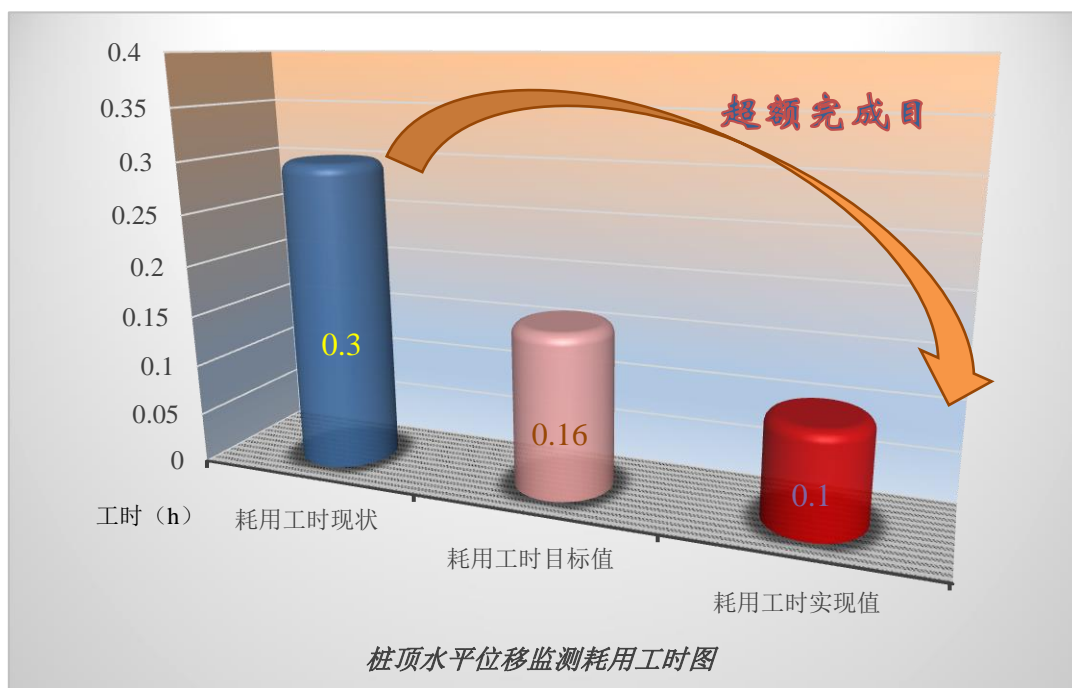
图 9.1 桩顶水平位移监测耗用工时图

本 QC 小组成员针对查找分析出的要因，逐一制定了相应解决对策，并将其全部应用于任家庄站基坑桩顶水平位移监测体系的构建，取得了良好的效果，经多次实际测量统计，单个桩顶水平位移监测点平均耗用工时降至 0.1h<目标值 0.16h，超额实现了既定目标。此外，采取本 QC 小组制定的措施后，桩顶水平位移监测用时占比降至约 15.3%，**整体监测效率相比之前粗略估算则提升了 20%**，基坑监测整体工作效率得到了大幅提升。

项目名称	基坑规模 (长*宽)	桩顶水平位移监测点数量 (个)	监测人数 (个)	监测用时 (h)	单点监测平均耗用工时 (h)
任家庄站	208.5m*19m	27	2	1.33	0.10
